# DIFERENTES CARACTERÍSTICAS MORFOLÓGICAS DEL VINd, A PROPÓSITO DE UN CASO

*Autores: Verónica Hernández Centeno, Eider Urrejola Albizua, Maria López Matarranz, Amaia Mugica Serrano, Aintzane Carrera, Ana Hernanz*

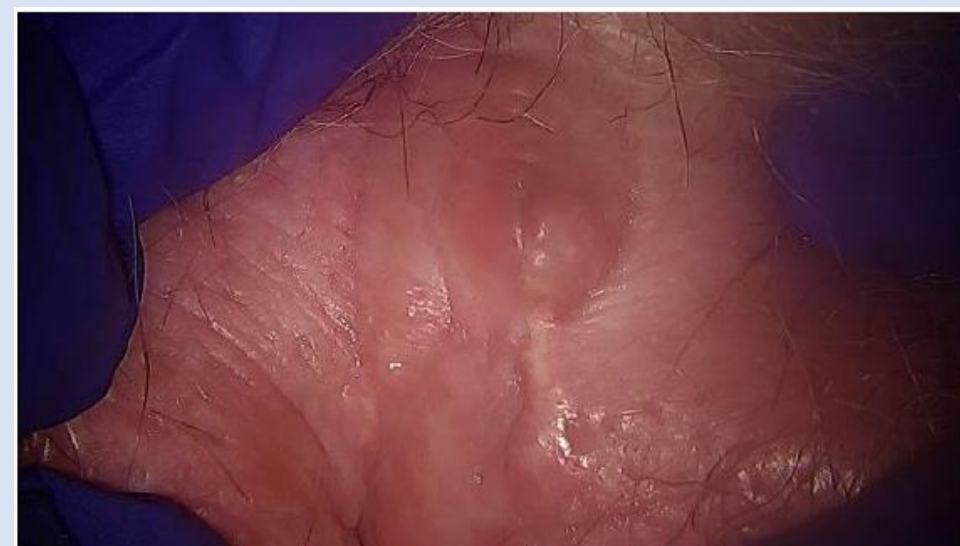
*Imagen 1. Enterramiento de capuchón del clítoris*

**VULVOSCOPIA:** atrofia moderada. Fusión total de ambos labios menores. Cicatriz de exéresis de VINd previo normal. No signos de recidiva a ese nivel. En cara interna de labio menor derecho, lesión sobreelevada de color violáceo de unos 0,5x0,5mm. En horquilla vulvar lesión blanquecina sobreelevada de 0,3mm compatibles con VINd. Se toma biopsia de ambas lesiones.

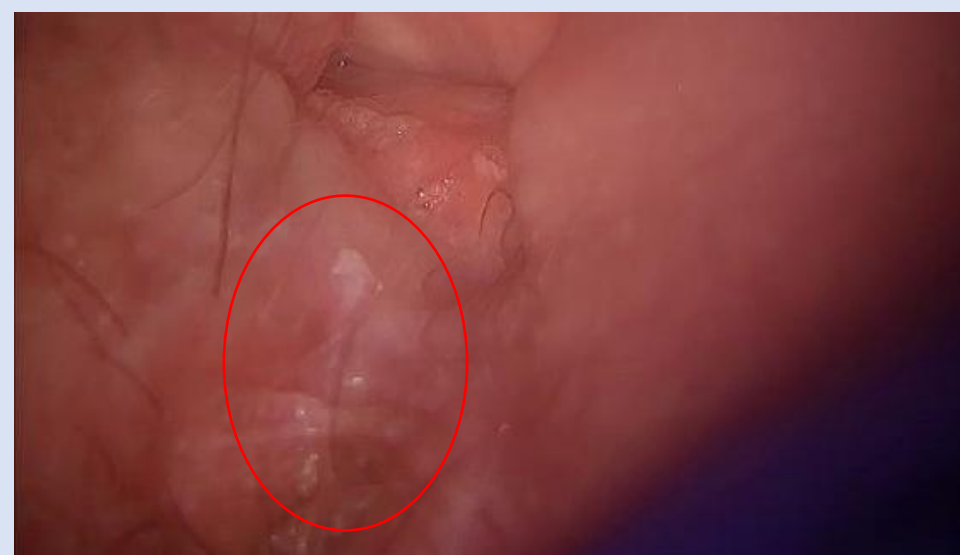
*Imagen 2. Lesión acetoblanca sobreelevada en horquilla vulvar*

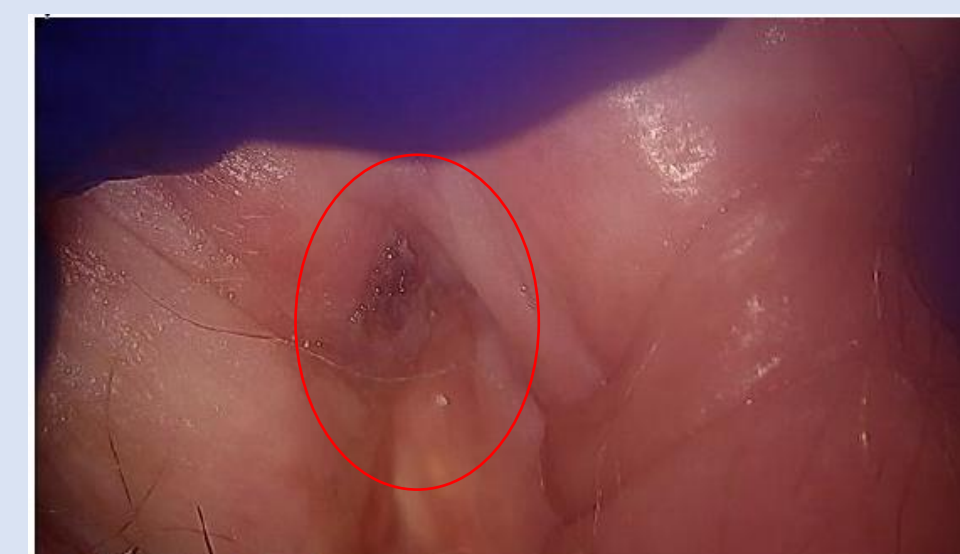
*Imagen 3. Lesión violácea sobreelevada en cara interna de labio menor derecho*

Aunque las características de nuestra lesión nos podían hacer pensar primeramente en que se trataba de un H-SIL (lesión de características violáceas, sobreelevada) o melanoma (por su coloración violácea), los antecedentes de la paciente (liquen escleroso de larga data con antecedentes de VINd tratado previamente) y los resultados de AP, nos esclarecieron que se trataba de otro VIN tipo diferenciado.
